INFORME EJECUTIVO
GIRA ÁREA CENTROS EDUCATIVOS COMARCA N.B.
PROYECTO MEDUCA84

Se coordinó en compañía del proveedor del servicio Gira a diferentes C.E. (9), los días 12 y 13 de agosto de 2022, que reportaban los enlaces fuera de servicio.

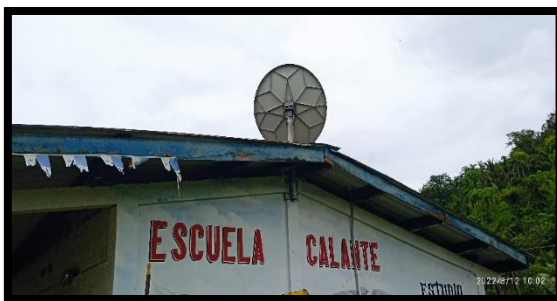
C. E. Calante.

Este CE se encuentra sin enlace debido a que el techo donde se encontraba el panel y la antena sufrió colapso y desajusto la antena.

Se procedió al desmonte de la antena para que pueda ser reparado el techo, y así volver a instalar el enlace.

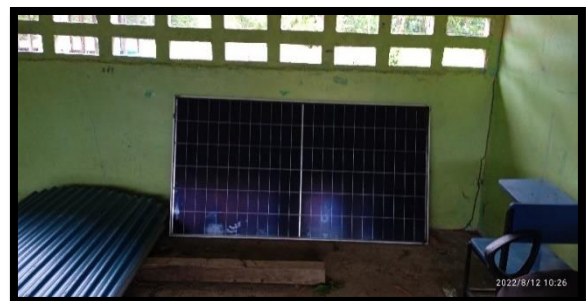
Paneles Solares desmontados C.E. Calante.

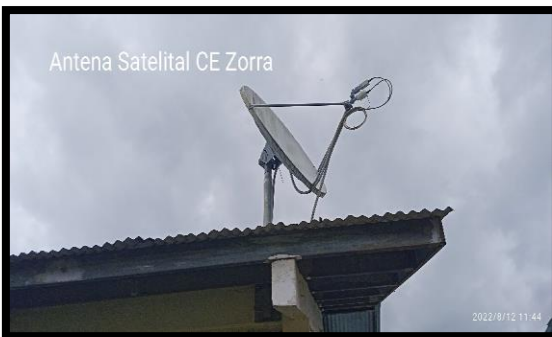
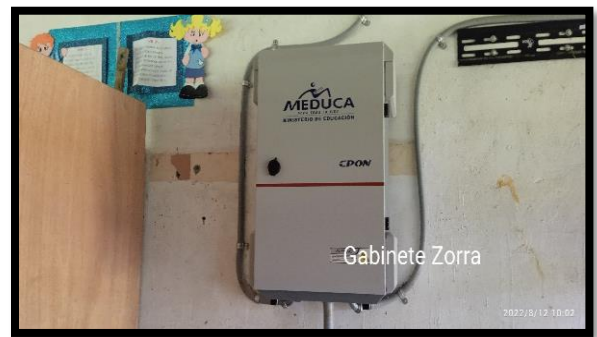
- C.E. Zorra

En este CE el enlace mantenía el inversor del banco de batería detenido por lo cual no llegaba energía al gabinete donde se encuentran los equipos.

Fue reestablecido, y se dejó funcional. Al realizarse el test de velocidad las mediciones fueron muy bajas (ver informe de campo adjunto); por consiguiente, **no se pudo acceder a los portales de Panamá Compras y SIACE.**

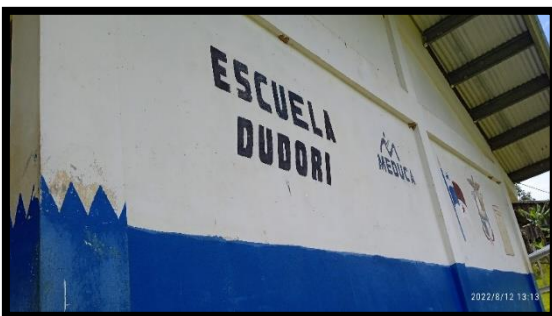
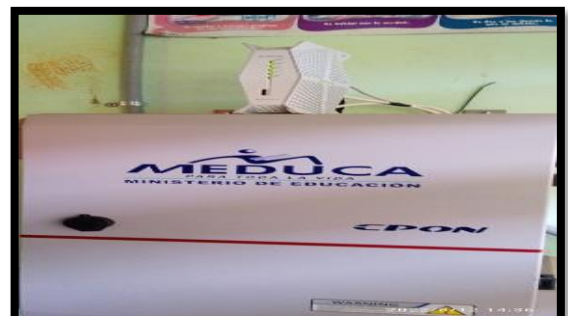
- C.E. Dudori

No se contaba con conectividad en el CE ya que el **MODEM** presentaba daño, por **recalentamiento**. Se reemplazó **MODEM** y el enlace quedo Operativo, Se reubico el **MODEM** fuera del gabinete para evitar recalentamiento ya que el abanico integrado del Gabinete no está funcionando.

Instalar en los gabinetes abanicos más robustos y a la vez realizar perforaciones al gabinete para que tengan mayor ventilación.

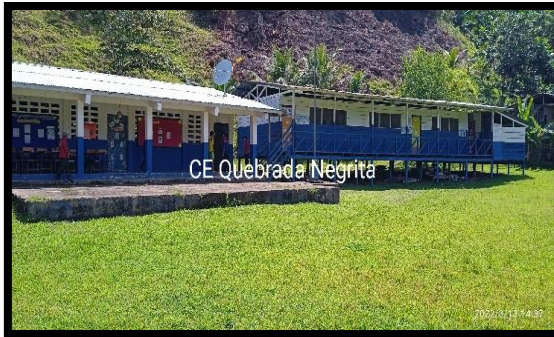
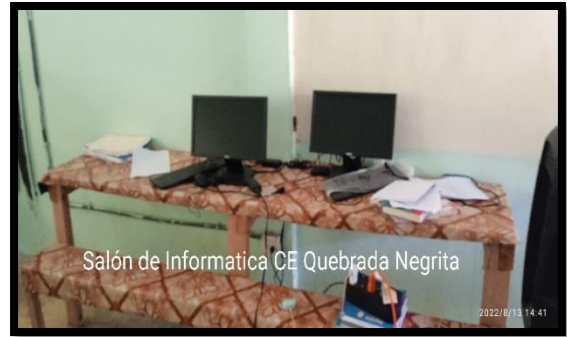
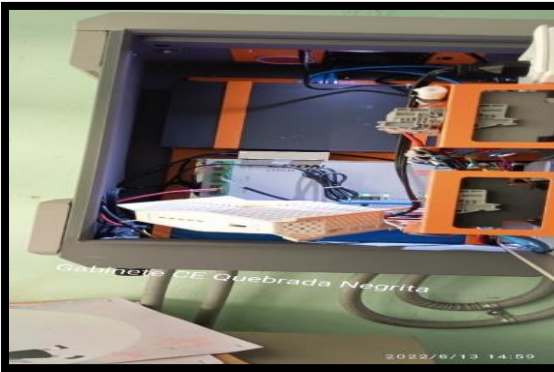
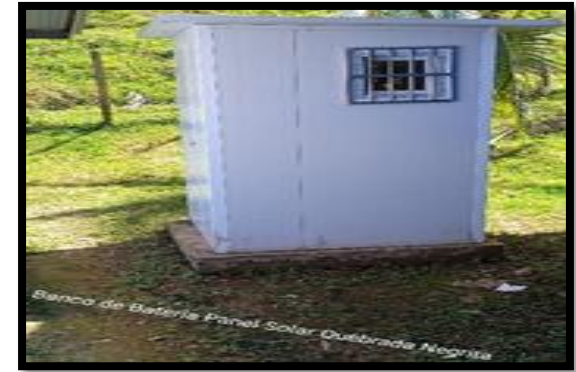
- **C.E. Quebrada Negrita**

El enlace satelital presentaba problema con el **MODEM**, se tuvo que reconfigurar para poder estar operativo. Para evitar futuras caídas hay que reemplazar Baterías del Panel Solar.

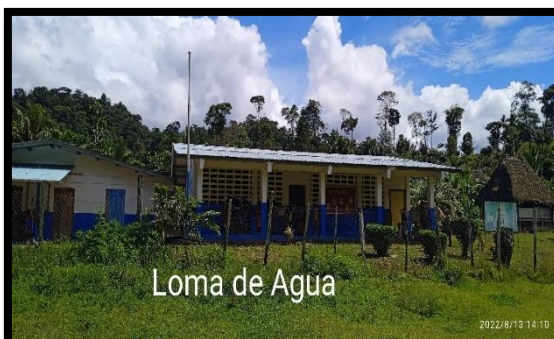
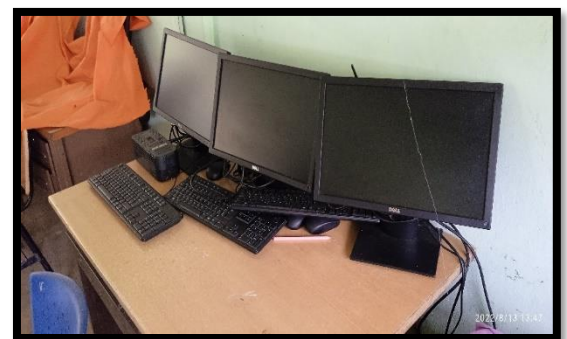
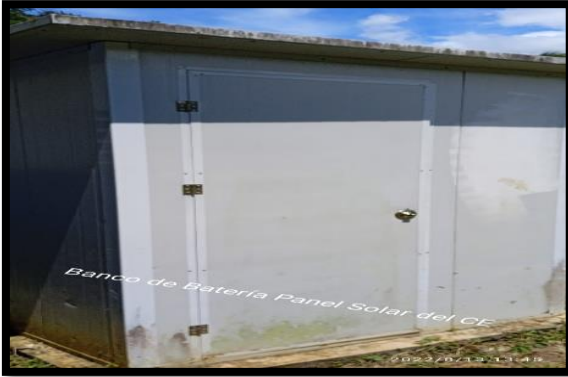
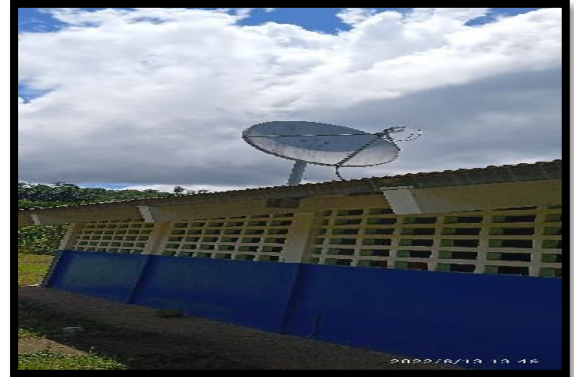
- **C.E. Loma de Agua**

El enlace del CE se encuentra sin conectividad debido a que el Panel Solar **existente** por parte de **MEDUCA**, dejó de funcionar. Para comprobar que el enlace estaba funcional se realizó prueba con batería externa, y el enlace tenía conectividad.

Ingeniería e Infraestructura deberá evaluar Panel Solar y los componentes del Banco de Baterías.

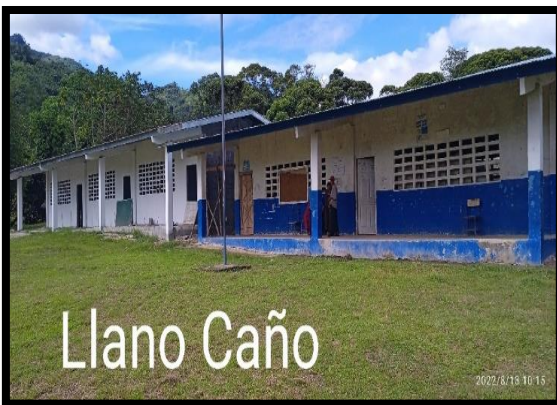
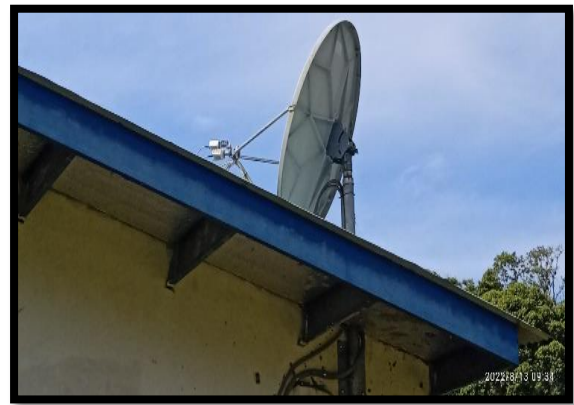
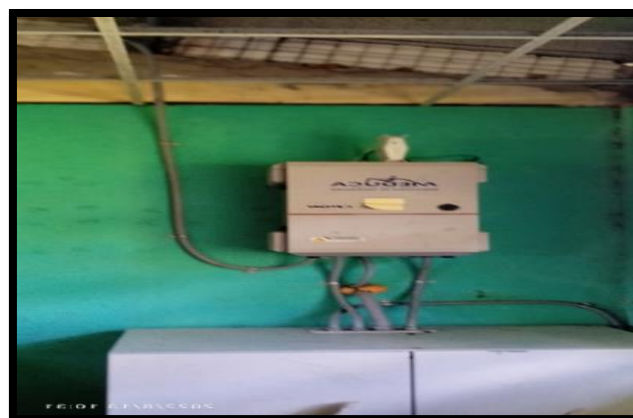
- **C.E. Llano Caño**

Este enlace tenía 2 meses caído, súbitamente hace 2 semanas se activó súbitamente y está operativo. Se realizó test de velocidad (**ver informe de campo**), y las accesibilidades a los portales de Panamá Compras y Siace.

Accede sin dificultad al portal de **Panamá Compras** más sin embargo no accede al aplicativo del **SIACE**. Lo atribuimos a la baja velocidad en la **CARGA 0.44Mbps**.

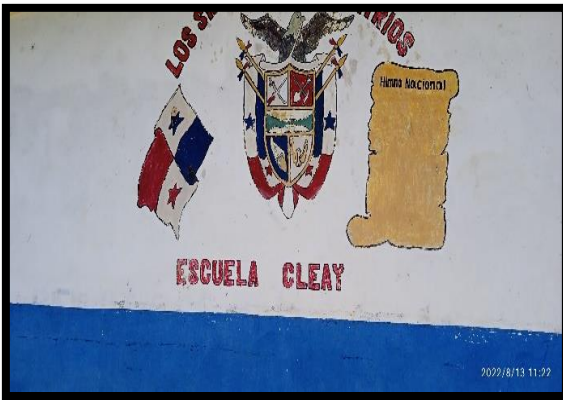
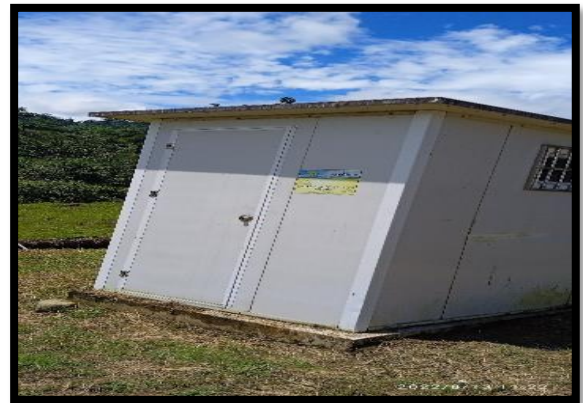
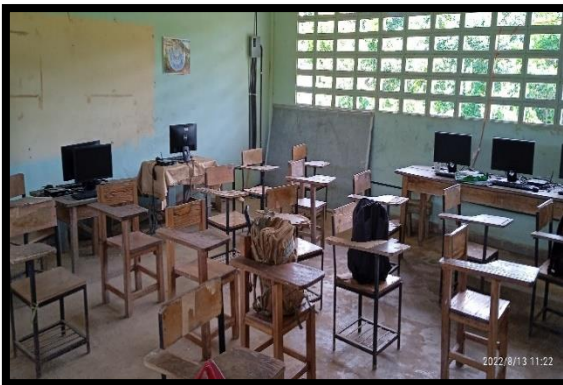
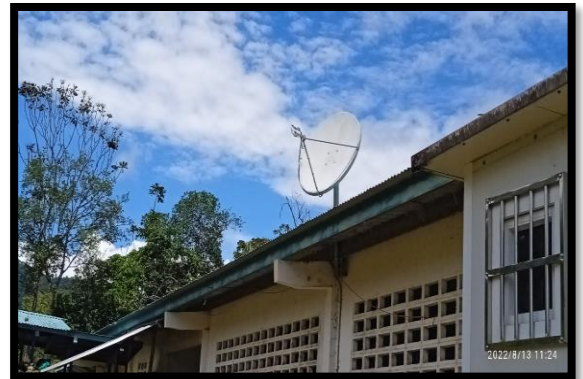
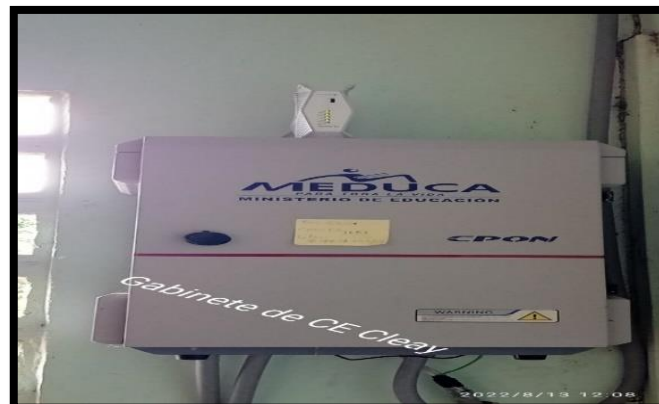
- C.E. Cleay

Enlace del CE presentaba daño en el MODEM, se procedió a reemplazarlo y quedo operativo. El CE cuenta con Panel Solar propio, el cual debería tener mantenimiento respectivo porque de colapsar el enlace satelital dejaría de funcionar.

Se realizó el test de velocidad y accesibilidad a los portales de **Panamá Compras** y **SIACE (Ver informe de campo)**. El MODEM se instaló fuera del gabinete para evitar su recalentamiento ya que el abanico dejo de funcionar.

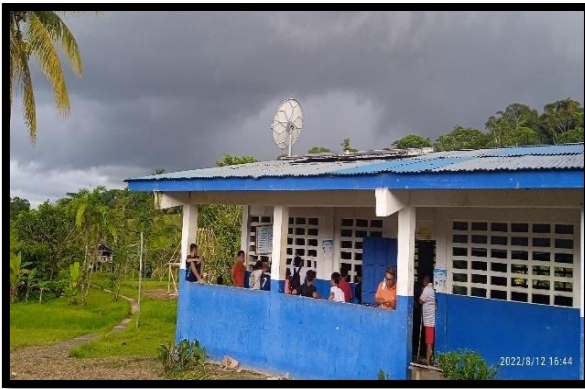
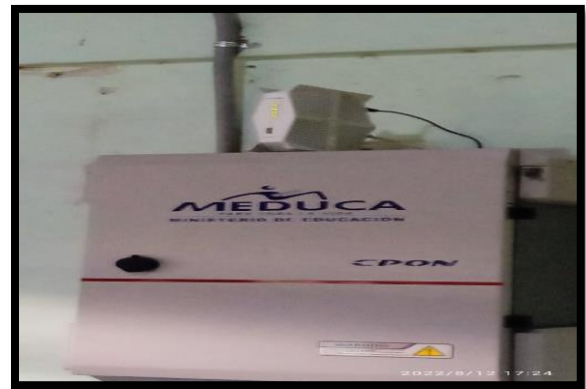
- **C.E. Rio Viento**

El enlace satelital del CE tenía 6 meses sin cobertura, debido a que el **MODEM** estaba dañado. Se reemplazó e instaló y el enlace del CE quedó operativo.

Se realizó test de velocidad y la accesibilidad a los portales de **Panamá Compras** y al **SIACE**, (**Ver informe de campo**).

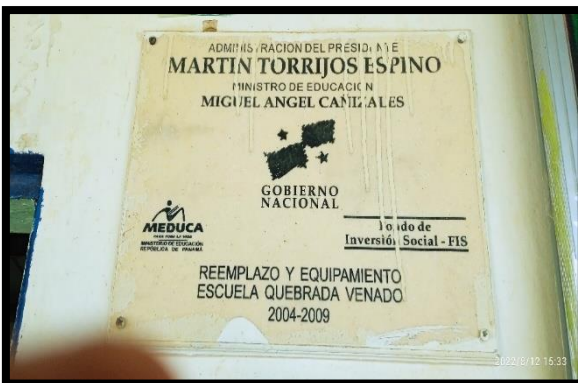
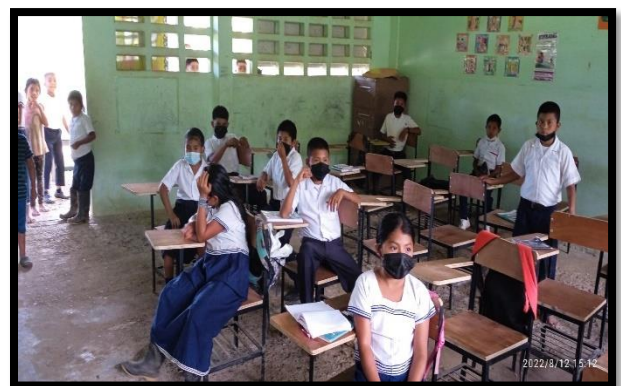
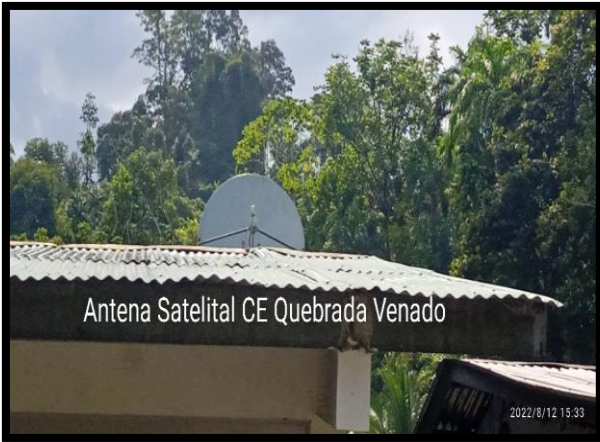
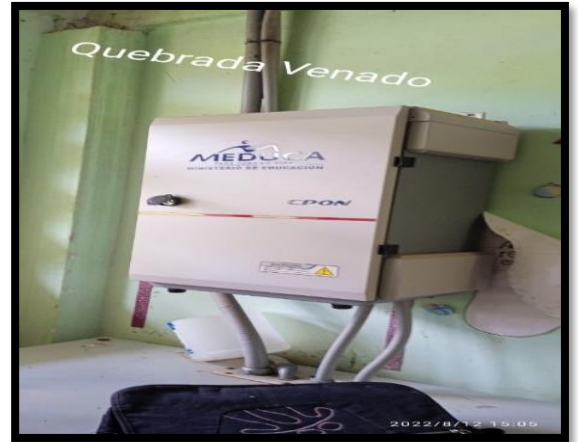
- **CE Quebrada Venado**

El enlace satelital del CE mantenía el MODEM Dañado, producto de recalentamiento ya que el abanico del gabinete no estaba funcionando. Se reemplazó nuevamente, se tuvo que configurar a nivel de consola desde Utiye.

Se realizó el test de velocidad y las accesibilidades a los portales de **Panamá Compras** y **SIACE**, (**ver informe de campo**).

Hemos notado que en la mayoría de los casos se repite la misma situación con los MODEM, los cuales sufren recalentamiento motivados a que el abanico y se quemam dejando sin servicio el CE
