INFORME EJECUTIVO
GIRA ÁREA CENTROS EDUCATIVOS COMARCA N.B.
PROYECTO MEDUCA84

Se coordinó en compañía del proveedor del servicio Gira a diferentes C.E. (9), los días 12 y 13 de agosto de 2022, que reportaban los enlaces fuera de servicio.

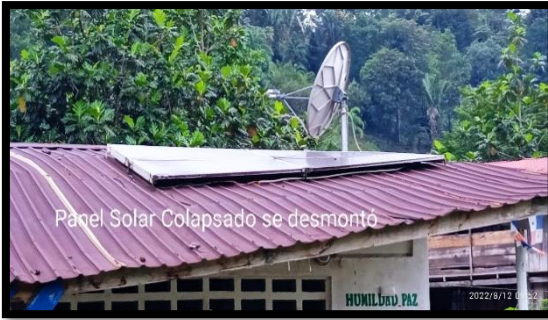
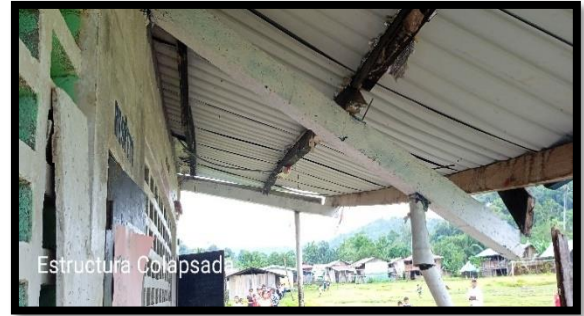
- C.E. Zorra

En este CE el enlace mantenía el inversor del banco de batería detenido por lo cual no llegaba energía al gabinete donde se encuentran los equipos.

Fue reestablecido, y se dejó funcional. Al realizarse el test de velocidad las mediciones fueron muy bajas (ver informe de campo adjunto); por consiguiente, **no se pudo acceder a los portales de Panamá Compras y SIACE.**
